安心・安全を提供する 最新設備の給食センターが完成

たつの市 北学校給食センター

所在地：
たつの市新宮町宮内49番地1
竣工年月：令和5年3月
構造：鉄骨造2階建て
敷地面積：約3,091m²
延床面積：約2,883m²
調理方式：ドライシステム
調理能力：最大3,200食/日
設計主担当：山田 真裕

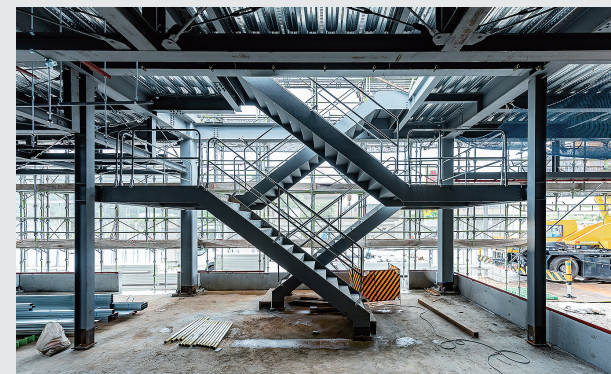
POINT 1 建築面積の課題を階段の納まりで解決

3,200食/日規模の給食センターに必要な建築面積に対して敷地がやや小さく、建築面積を抑えるため、共用部をコンパクトに計画。特に階段の納まりなどを工夫しました。

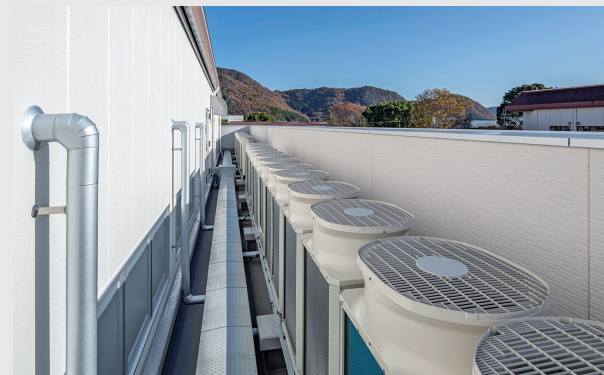
POINT 2 景観、騒音を配慮しつつ建物スペースの課題を解決

建物内に納まらない設備機器は屋外へ配置。周辺景観および騒音への配慮としてパラペット（壁）を3m立ち上げました。

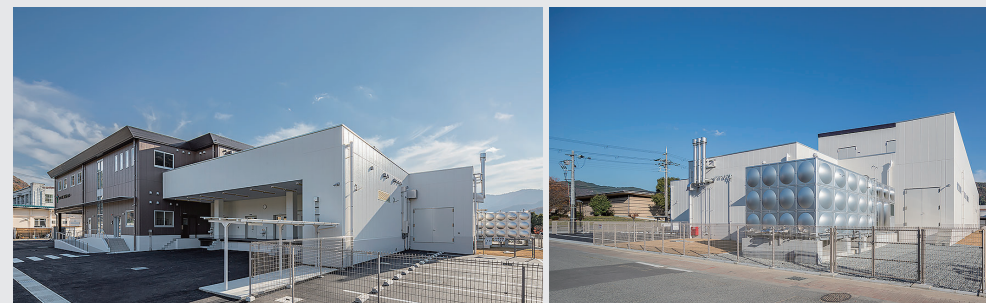
建物外観

隣接する新宮総合支所や新宮図書館など、周囲の公共施設と調和する落ち着いた外観。
